## PAVILLON À FERMETTES ET COMBLES AMÉNAGÉS (1974 À AUJOURD'HUI)

CARACTÉRISATION D'UNE MAISON SPÉCIFIQUE DE LA TYPOLOGIE

Date de construction de la maison diagnostiquée  
**Evrecy**

Audit énergétique

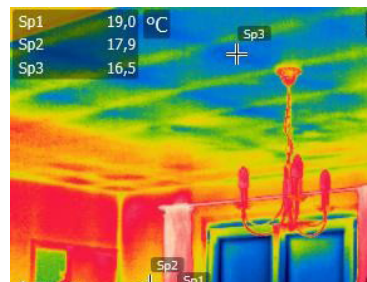
- L'étanchéité à l'air du plancher intermédiaire a le plus souvent été totalement oubliée
- Faible inertie thermique qui rend la maison difficilement compatible avec le chauffage au bois bûche. Le froid « revient » à peine le feu éteint
- Présence d'une lame d'air murale (entre parpaings et isolant) connectée au vide du plancher intermédiaire : l'air froid extérieur descend dans les murs et s'introduit dans le logement par les prises électriques
- Fenêtres dimensionnées à minima : manque d'éclairage naturel

Cliché infrarouge: Zoom sur le plancher intermédiaire au RDC. L'étage au-dessus est chauffé, mais un courant d'air froid refroidit le plancher intermédiaire.
