MAISON DE BANLIEUE EN PREMIÈRE COURONNE (ANNÉES 50-60)

Agglomération du Grand Chambéry

CARACTÉRISATION D'UNE MAISON SPÉCIFIQUE DE LA TYPOLOGIE

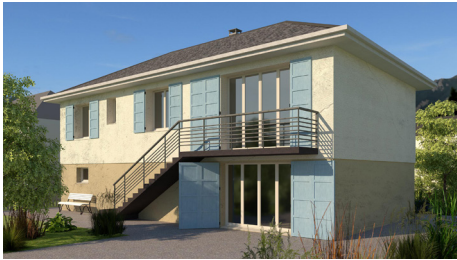
Le béton est alors le matériau de prédilection. C'est dans ce contexte que naissent ces maisons individuelles. Le corps du bâti est en parpaing et en béton banché, il est surélevé d'une charpente en fermette industrielle. Généralement, les maisons de cette typologie sont rectangulaires avec une toiture à 4 pans et un balcon filant au niveau de l'habitation.

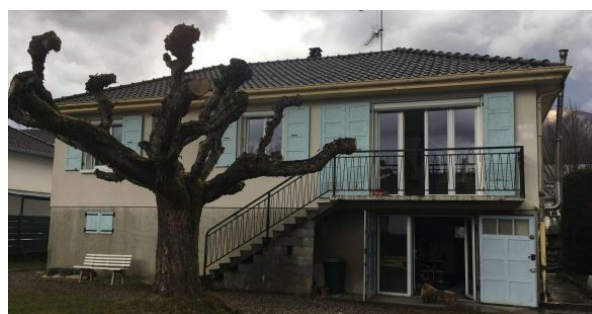
Typologie de l'habitat en R+1 et combles perdus, toiture à 4 pans. Le Rdc, moins haut de plafond accueille cave et garage, l'étage loge les pièces de vie. Sur les façades très simples, la lecture de ces deux espaces est faite par un revêtement légèrement différent. En Rdc, un crépi projeté béton recouvre le béton banché de la cave ou des garages, il est parfois revêtu d'un parement pierre. A l'étage, sur les parpaings, un crépi taloché fin souligne l'étage 'noble' d'habitation. L'entrée donne sur un palier et un escalier extérieur. A l'intérieur, une séparation jour/nuit se lit de façon claire avec un dégagement desservant les chambres et la salle de bain.
